### Smedstua

### 20071 Rapport nr. 2 Vurdering av områdestabilitet

Prosjektnr: 20071	Dato: 17.01.2022	Saksbehandler: Pål Harviken Skjæret
Kundenr: 12523	Dato: 18.01.2022	Kollegakontroll: Stian Kalstad

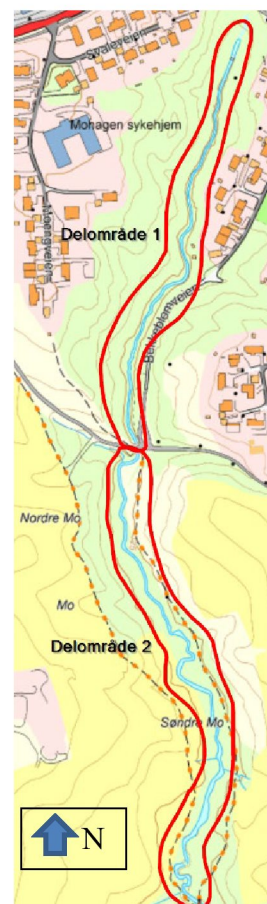
*Figur 1 Oversiktsbilde*

For beskrivelse av erosjonsforholdene langs Jeksla deles bekkeløpet opp i delområde 1 og 2. Se Figur 1 for markering av områdene på kart.
