Til: NVE  
v/ Pauli Petter Nordvåg  
Kopi til:  
Dato: 2025-01-13  
Rev.nr. / Rev.dato: 0  
Dokumentnr.: 20230672-01-TN  
Prosjekt: Fåren 574 Sikring stabilitet  
Prosjektleder: Ole Eiesland  
Utarbeidet av: Ole Eiesland  
Kontrollert av: Ragnar Moholt

## Uavhengig kontroll utførelse geoteknikk

NGI har på oppdrag fra NVE utført geoteknisk prosjektering av sikringstiltaket i elva Leiråa i kvikkleiresone 574 Fåren. Tiltaket er en fullprofil erosjonssikring og motfylling i foten av skråningen. Det er også etablert erosjonssikring i en mindre ravine mot nord for å forhindre mulig fremtidig erosjon. Det er etablert nye stikkrenner under eksisterende veier på to steder. Tiltaket er utført i to faser, først et hastetiltak etter en rashendelse høsten 2023 og deretter en fase med permanent sikring av elveskråningene langs et lengre parti av kvikkleiresonen. Sikringstiltaket er etablert for å øke sikkerheten for bebyggelsen i dette området med dokumenterte funn av kvikkleire.

NGI har hatt ansvar for uavhengig kontroll av utførelse i prosjektet. Dette notatet oppsummerer utført kontroll gjennom byggefasen.

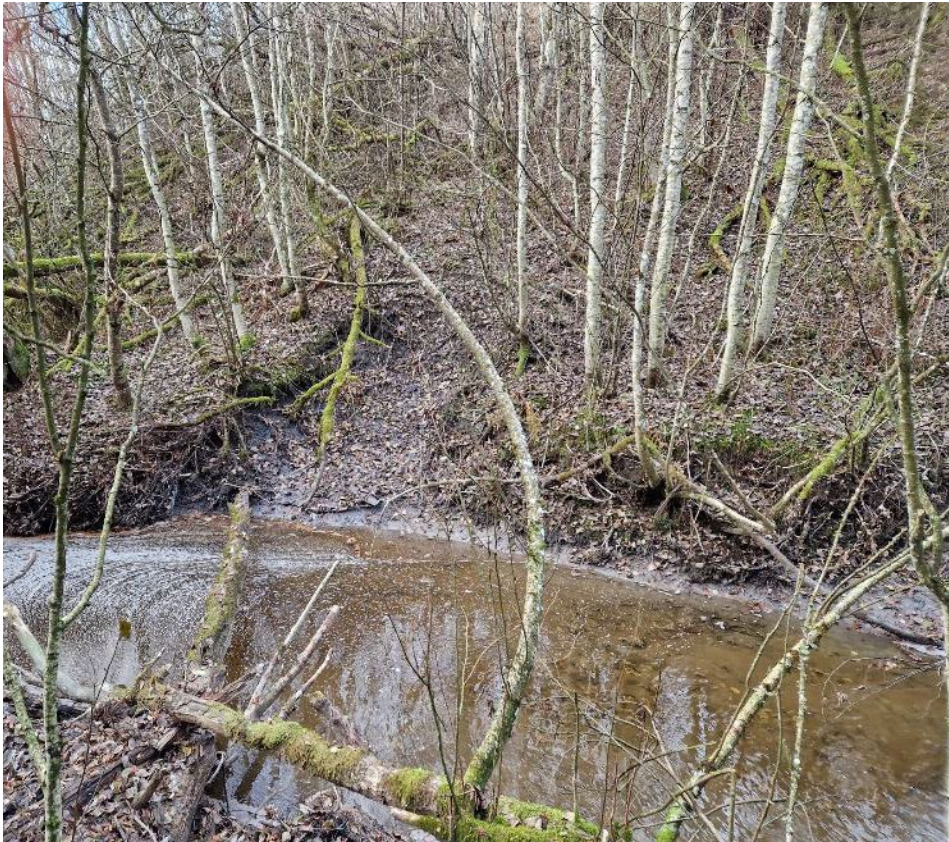
*Figur 8 Erosjon i sideraviner. Utløp fra sideravine i Leiråa.*

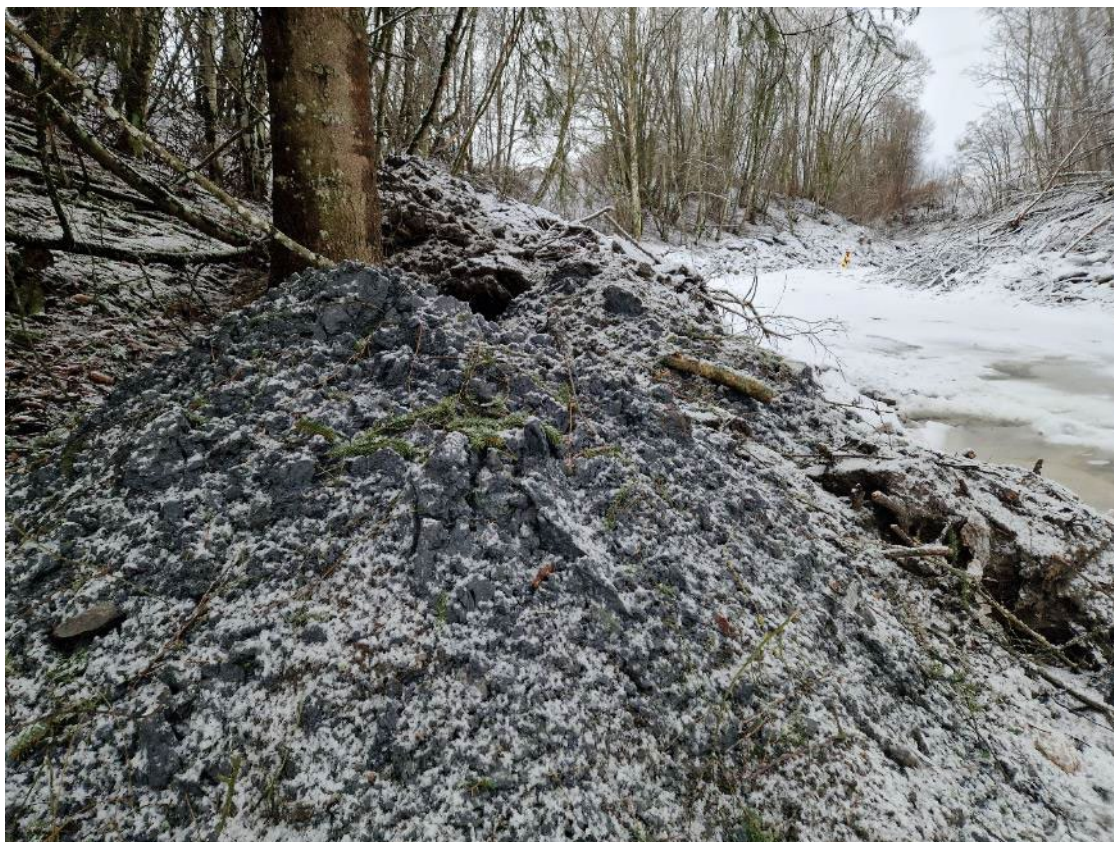
*Figur 50 Mellomlagring av stedlige masser, Innhold av leire.*

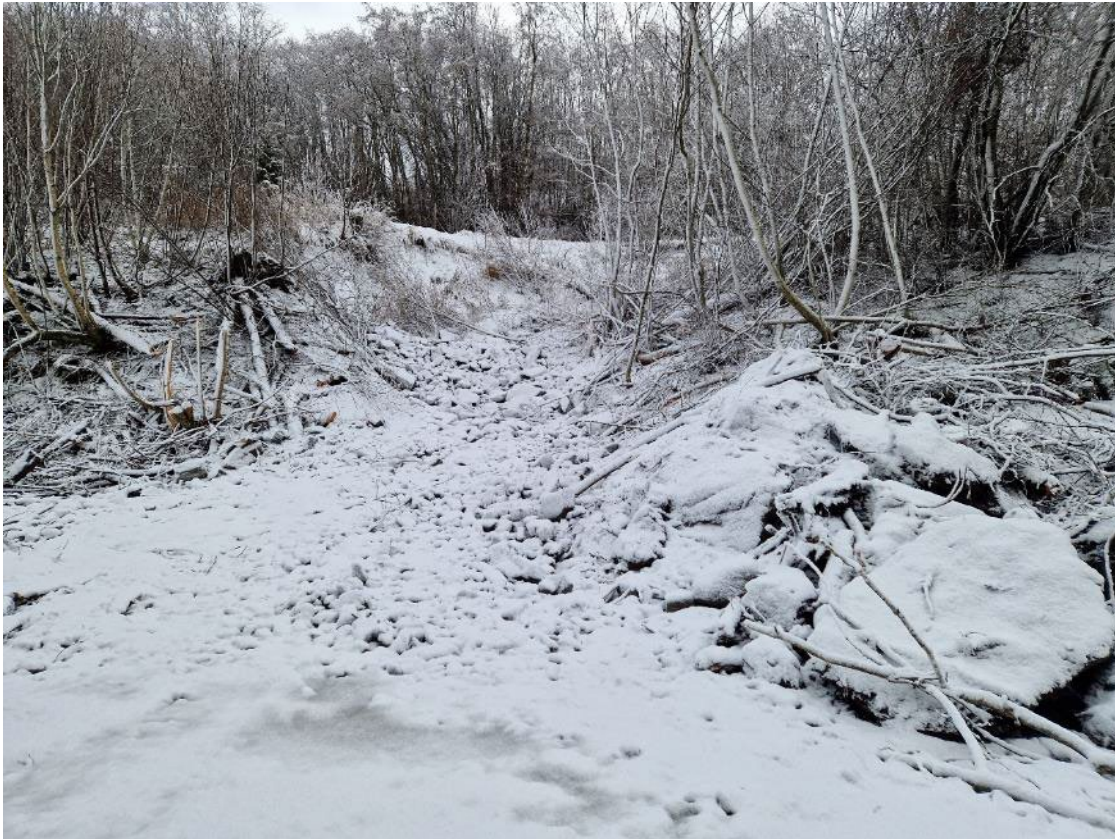
*Figur 58 Bilde tatt fra Leiråa opp mot skredhendelse*

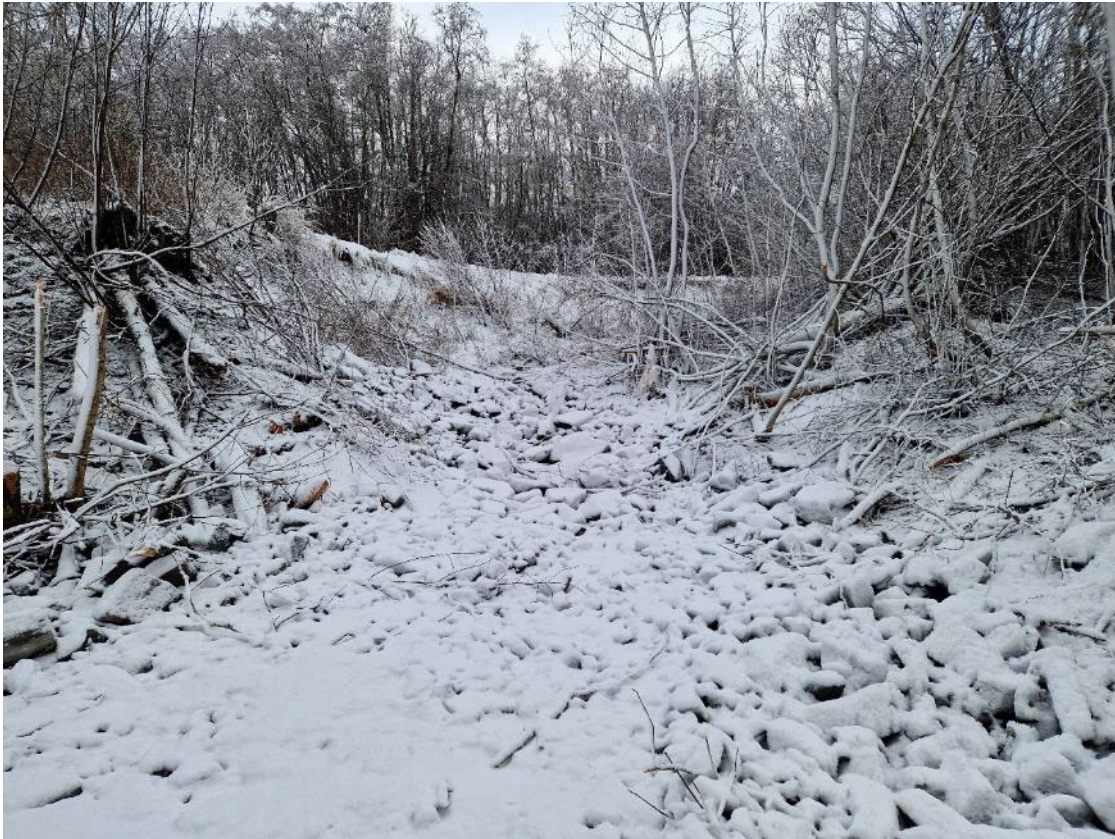
*Figur 59 Bilde tatt fra Leiråa opp mot skredhendelse*

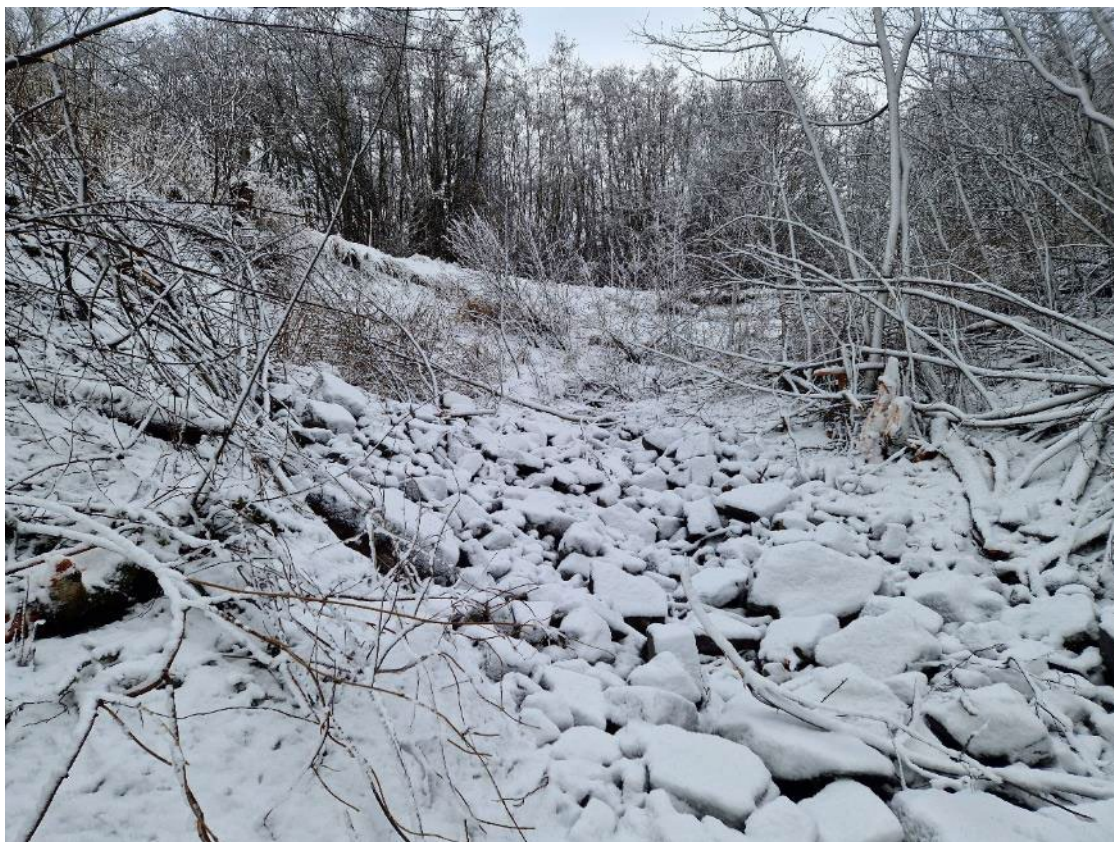
*Figur 60 Bilde tatt fra Leiråa opp mot skredhendelse*

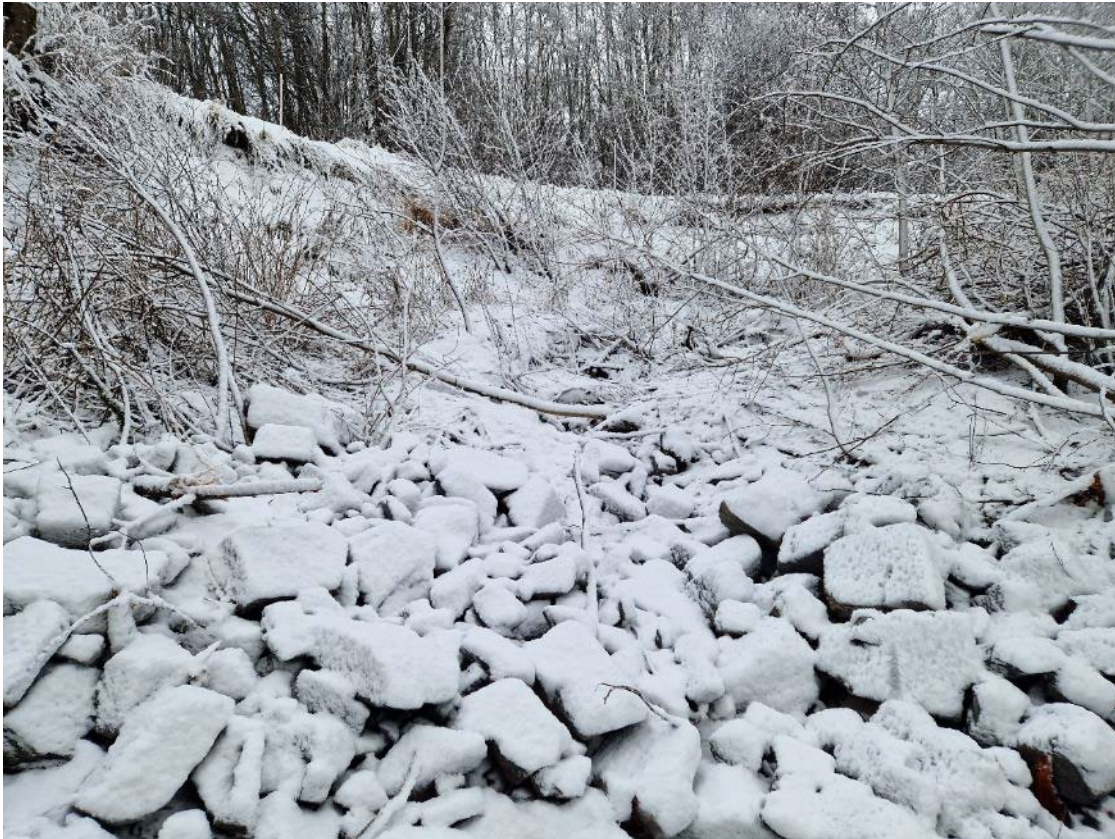
*Figur 61 Bilde tatt fra Leiråa opp mot skredhendelse*

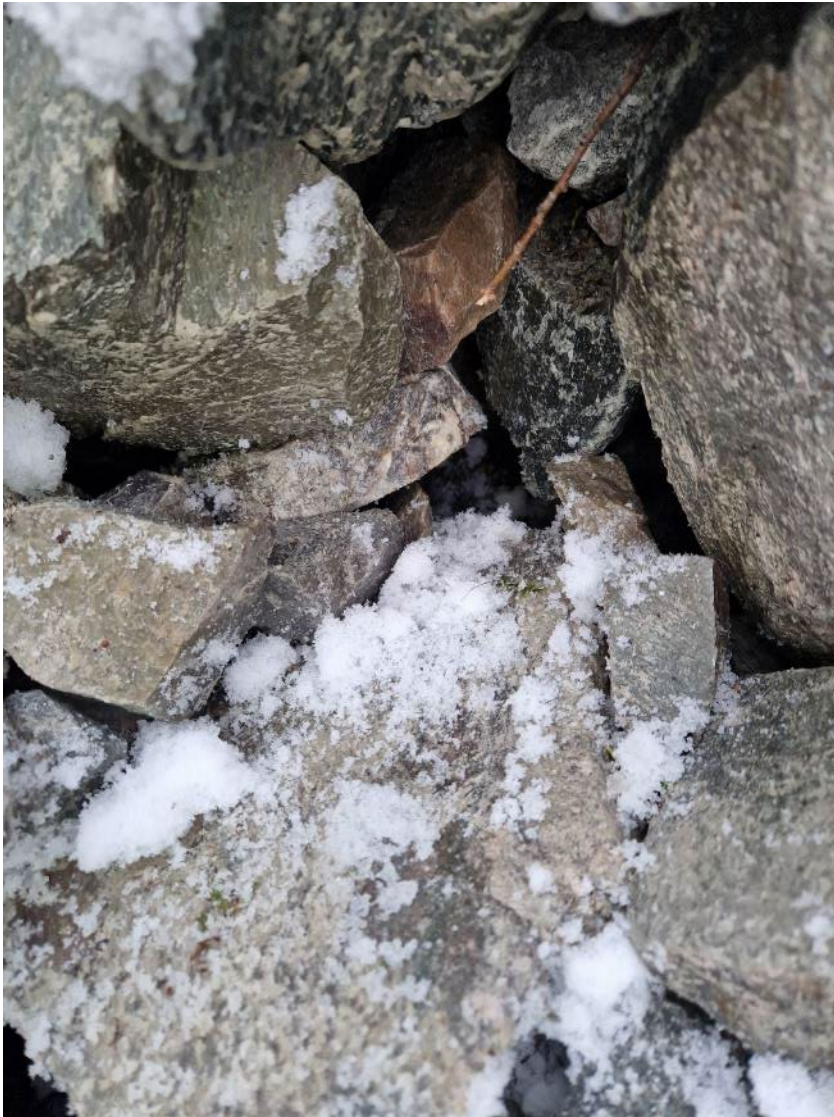
*Figur 71 Ikke mye spor av finstoff i sikring nær stedlige masser i denne sideravinen*

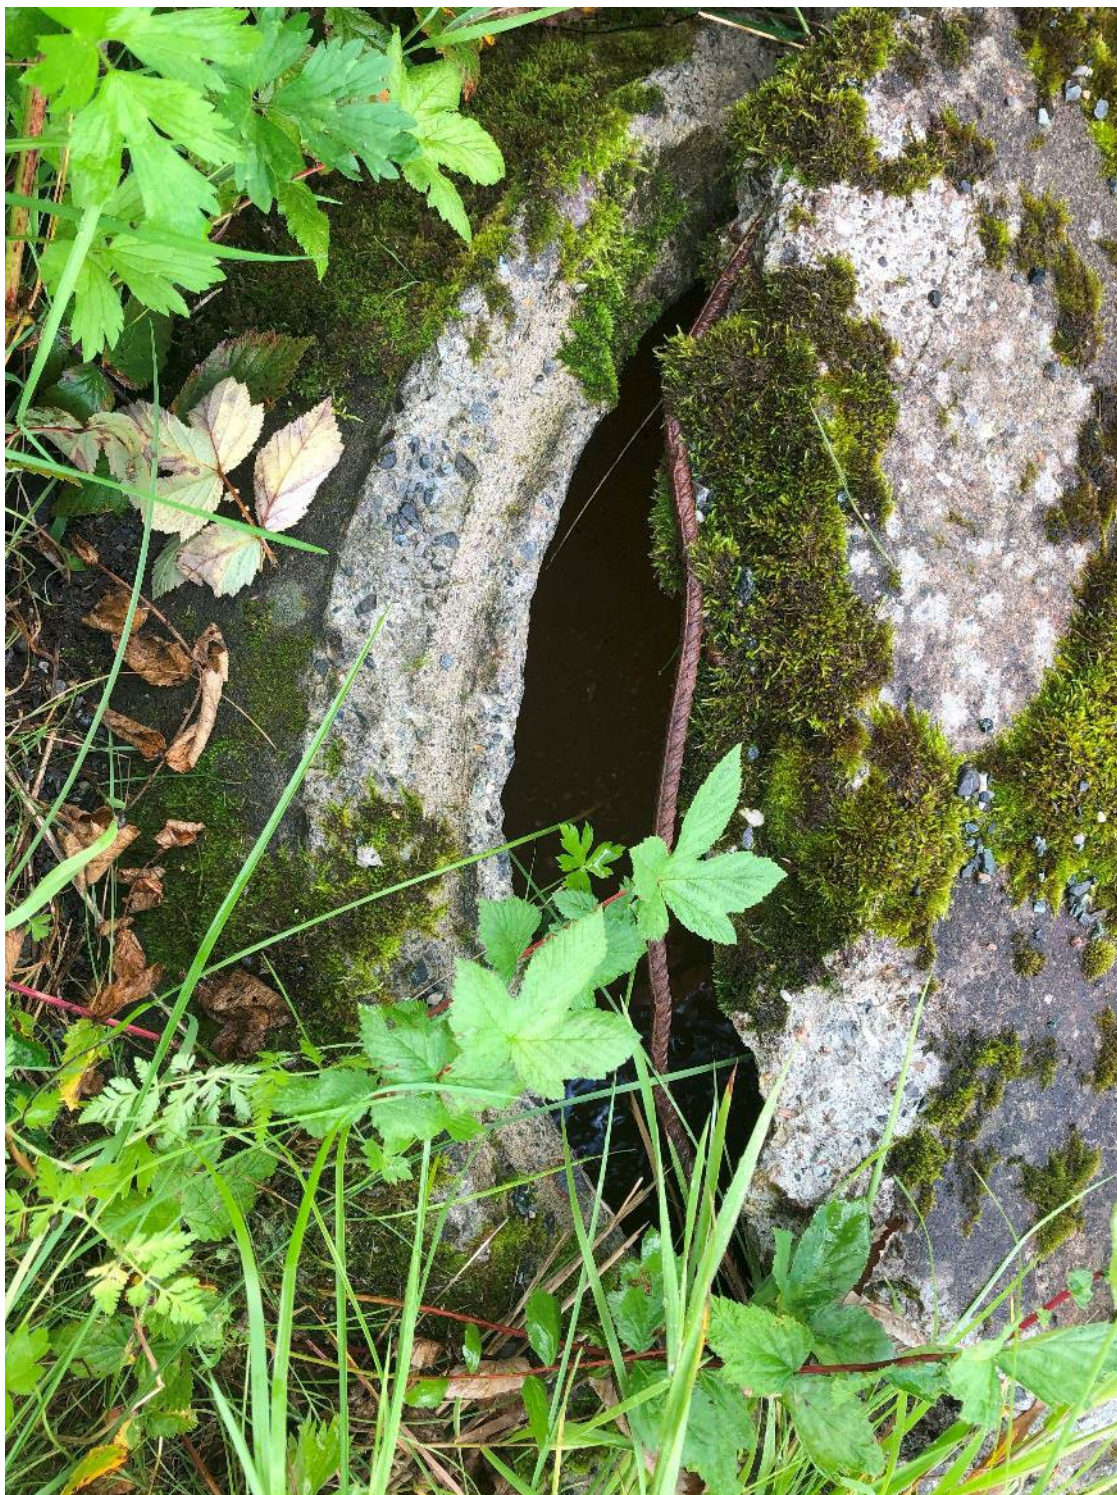
*Figur 118 Kum på toppen av erosjonssikret sideravine*

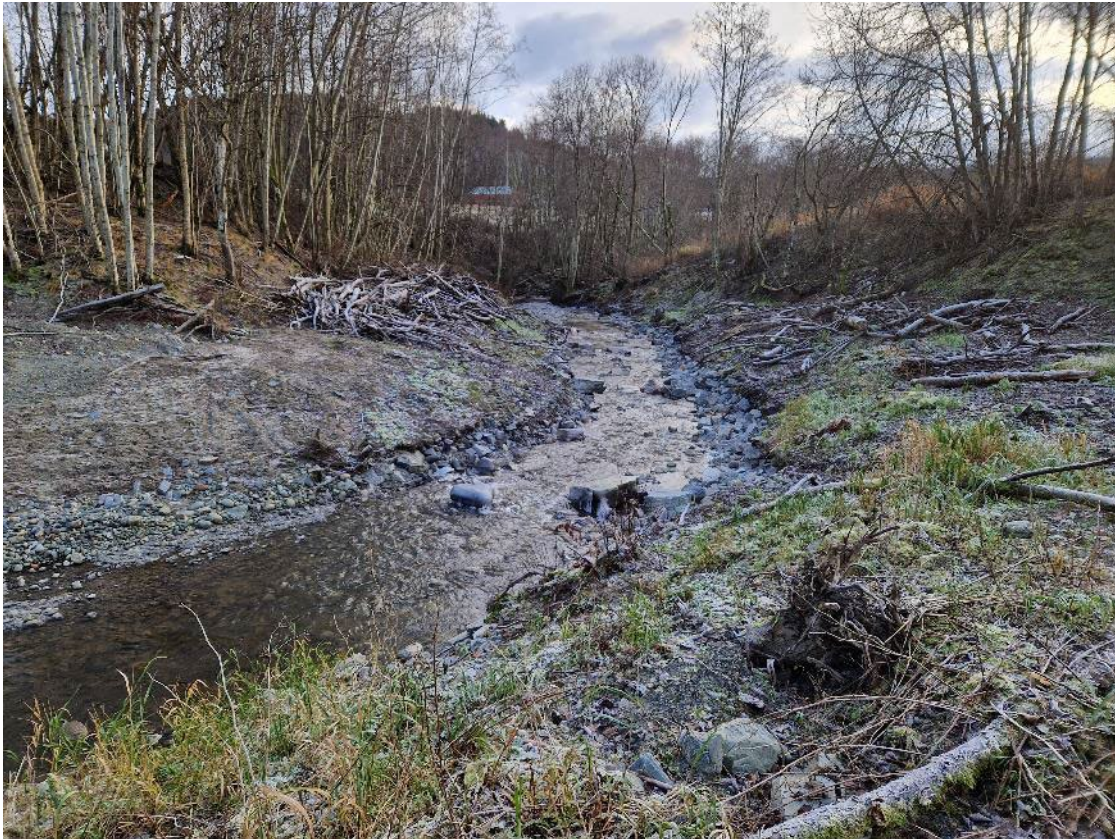
*Figur 127 Tiltakets avslutning*

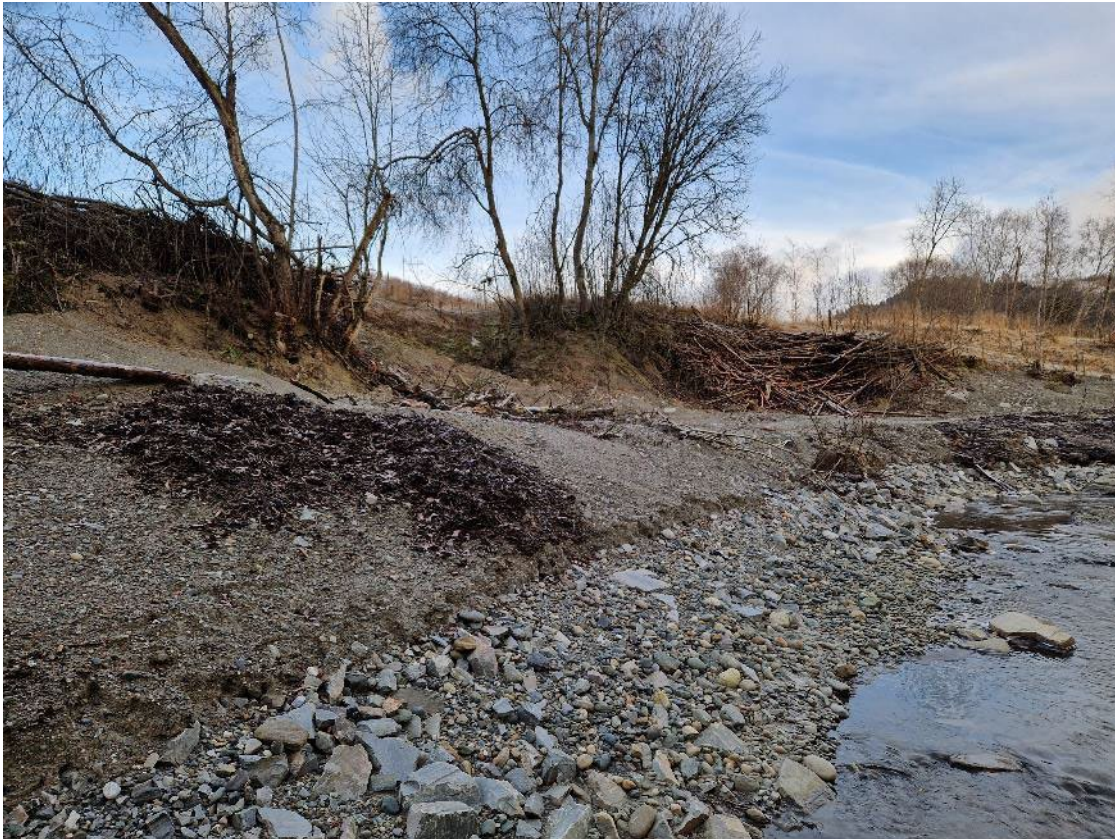
*Figur 131 Erosjonssikring*

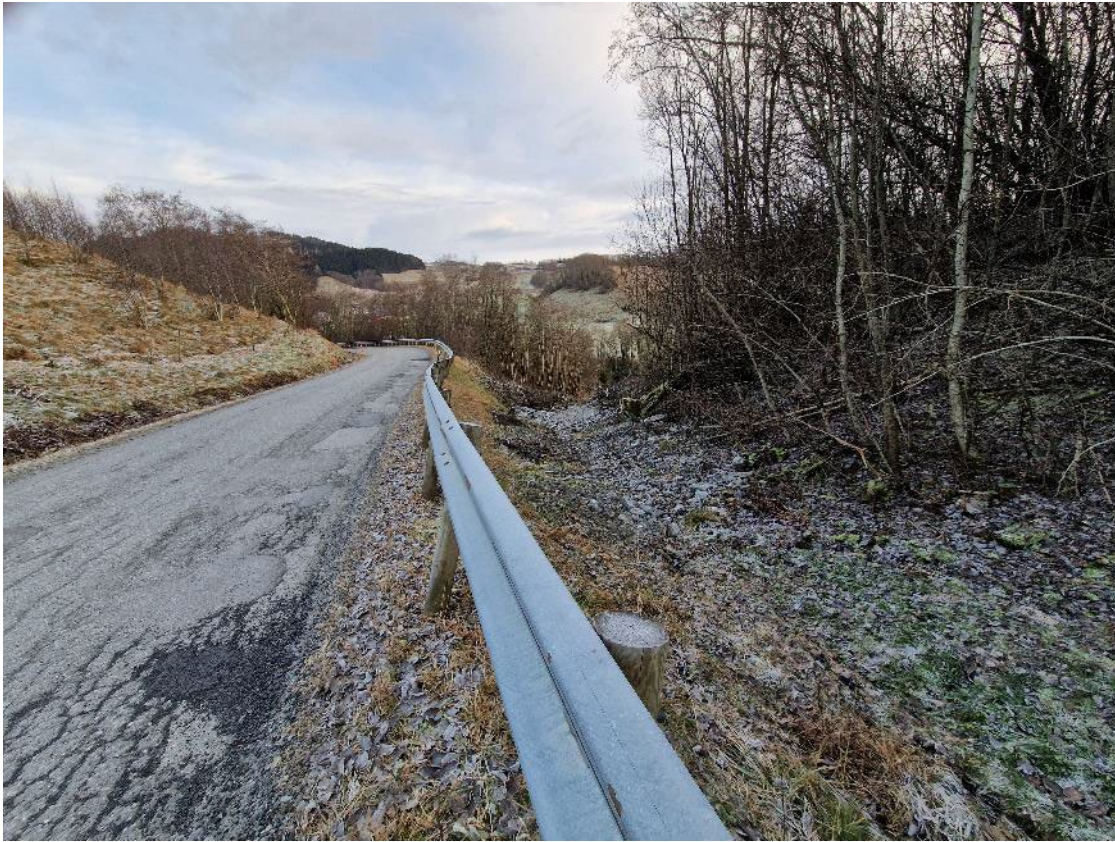
*Figur 132 Toppen av erosjonssikret sideravine*

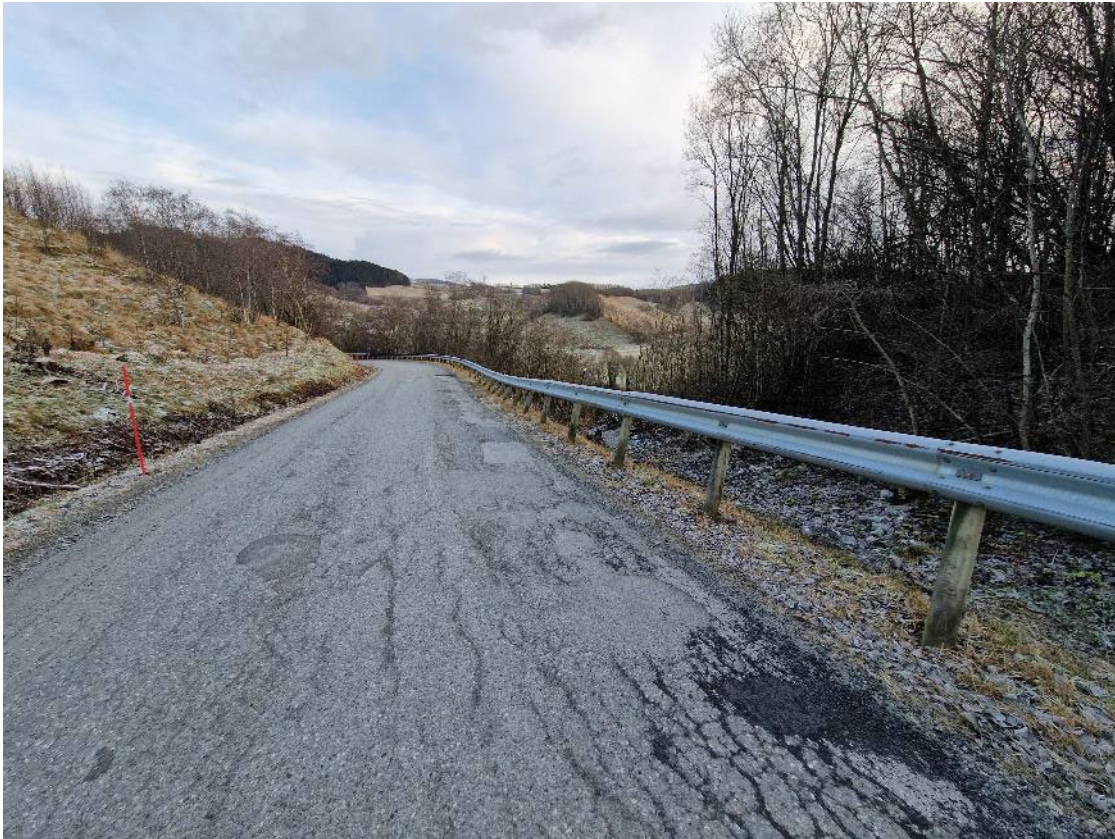
*Figur 133 Toppen av erosjonssikret sideravine*
