Tiltak i vassdrag

20872 – Ferdigrapport for NVEs krisetiltak mot kvikkleireskred i kvikkleiresone 521 Nygård, Nannestad kommune – Viken. Sikringstiltak i Leirbekken, Engelstadbekken og 4 avlastninger av skråningstopper. Sikringsarbeidene ble utført i perioden januar 2021 – september 2021. Miljøtilpassing på strekning P620-P720 i Leirbekken ble utført i uke 46, 2022.

Tiltaksinformasjon			
Sikringsplan, dato:	4.3.2021	Ferdigstilt tiltak:	September 2021
Revisjon 2	6.3.2023	Miljøtiltak Leirbekken strekning P620-P720	Uke 46, 2022
Vassdragsnummer:	002	Saksnummer:	202003844
Kommune:	Nannestad	Prosjektnummer:	20872
Kommunennummer:	3036	Anleggsnummer:	13662
Fylke:	Viken	Arkivkode:	411

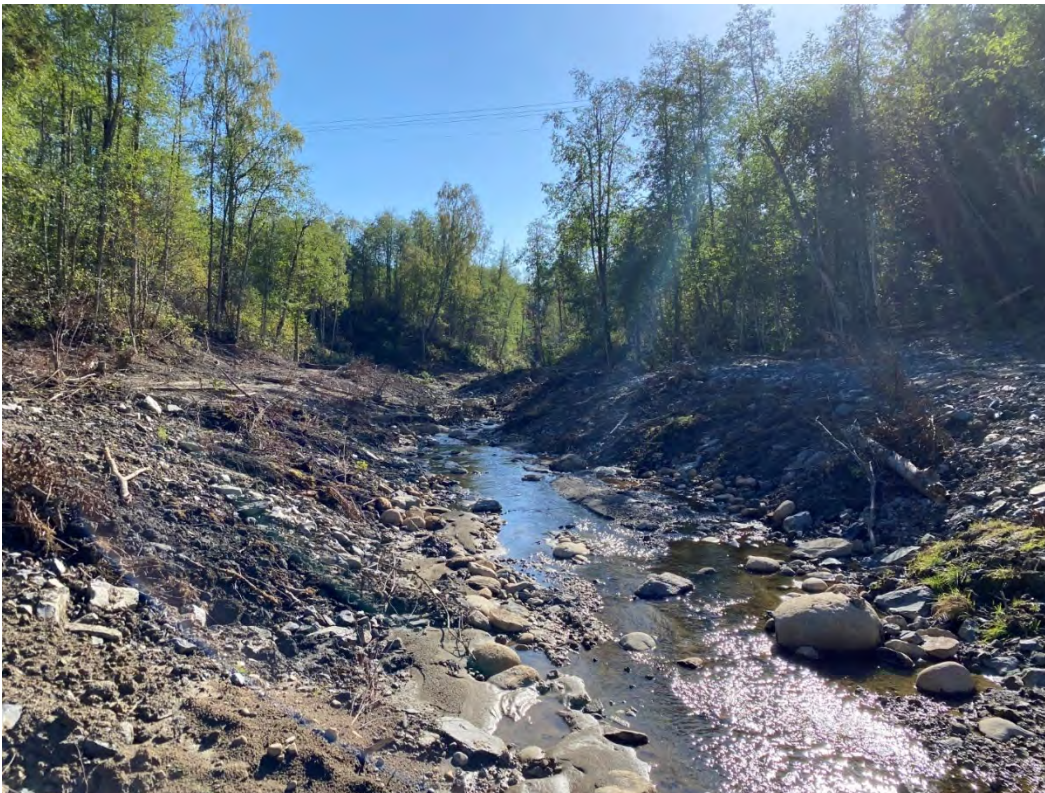
Figur 39: *Bildet tatt fra ca. 760 og nedover bekken*

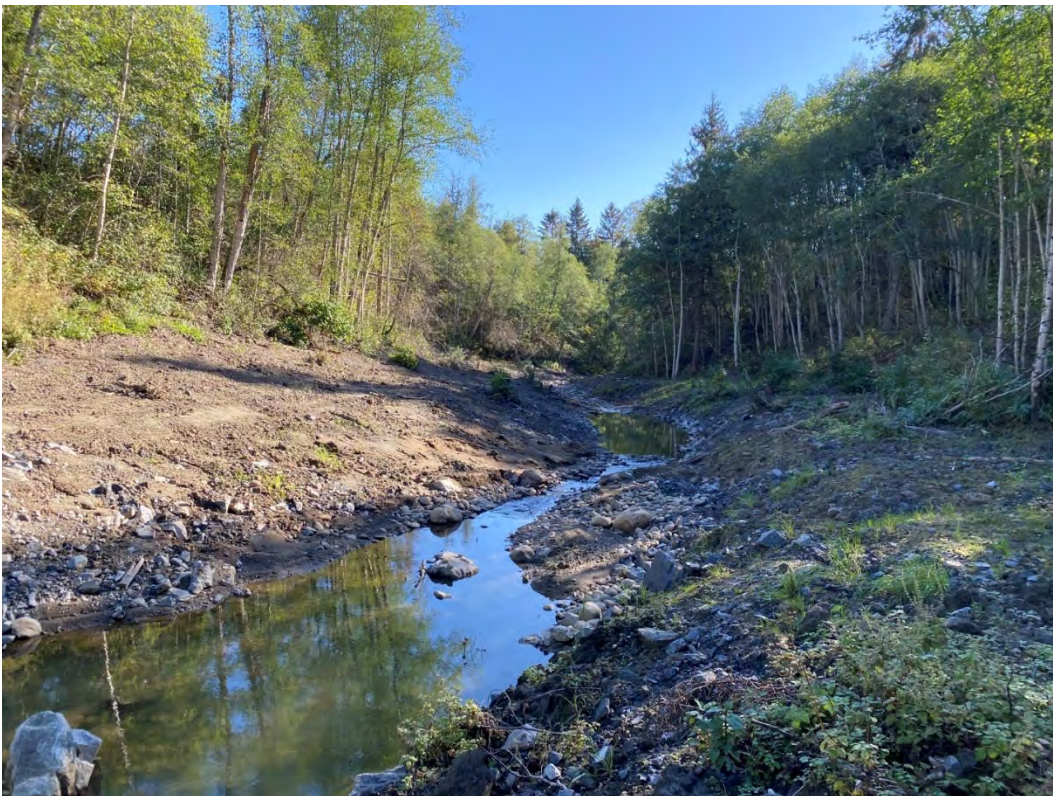
Figur 55: Bildet tatt fra ca. P1230 og nedover

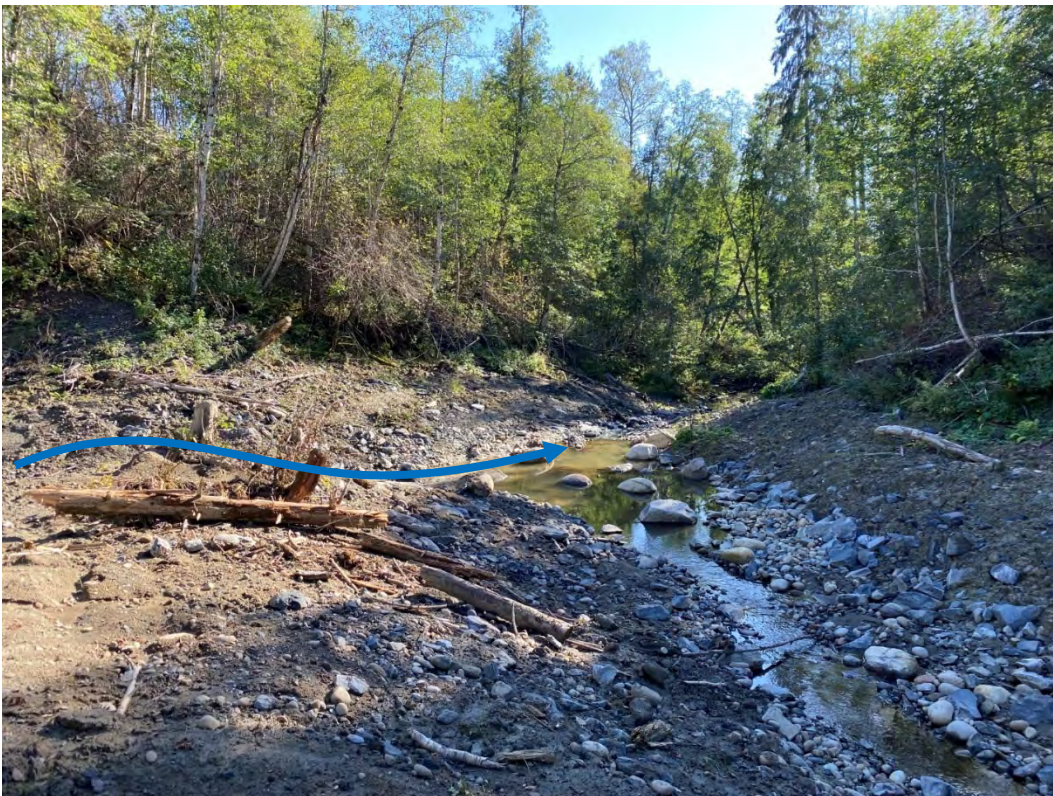
Figur 57: Bildet tatt ved ca. P1340. Samløp med Engelstadbekken ved P1350

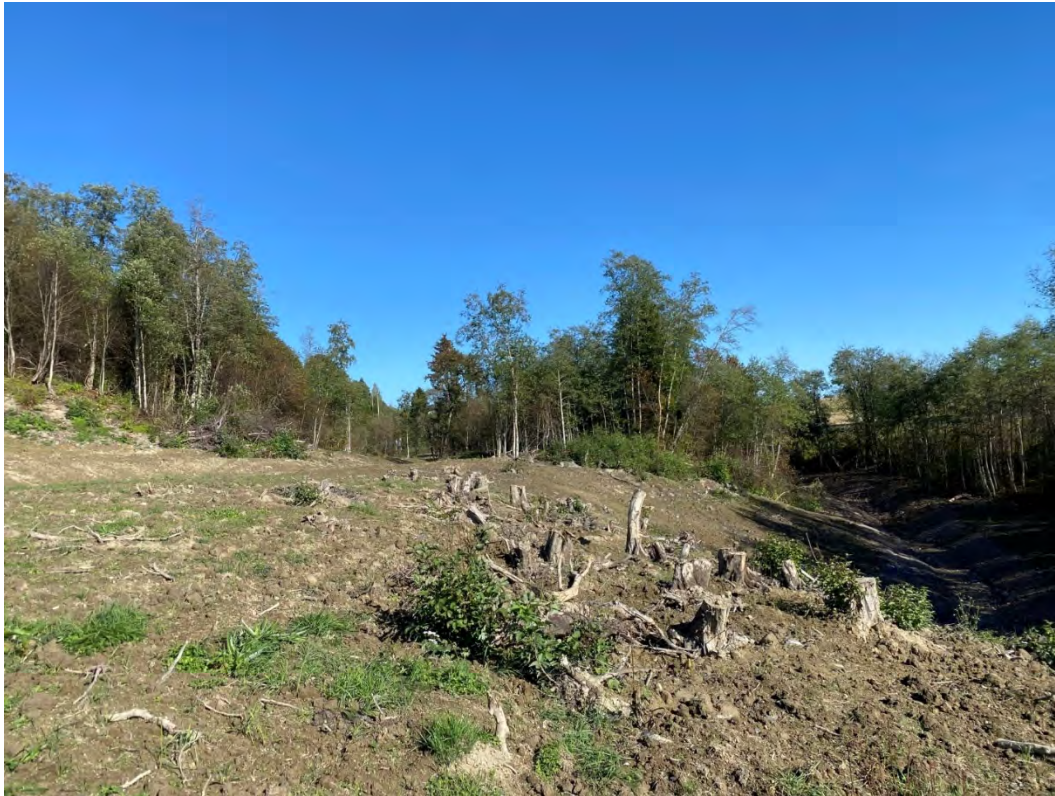
Figur 72: Bildet tatt fra ca. P80 midt i støttefyllingen i motstrøms retning

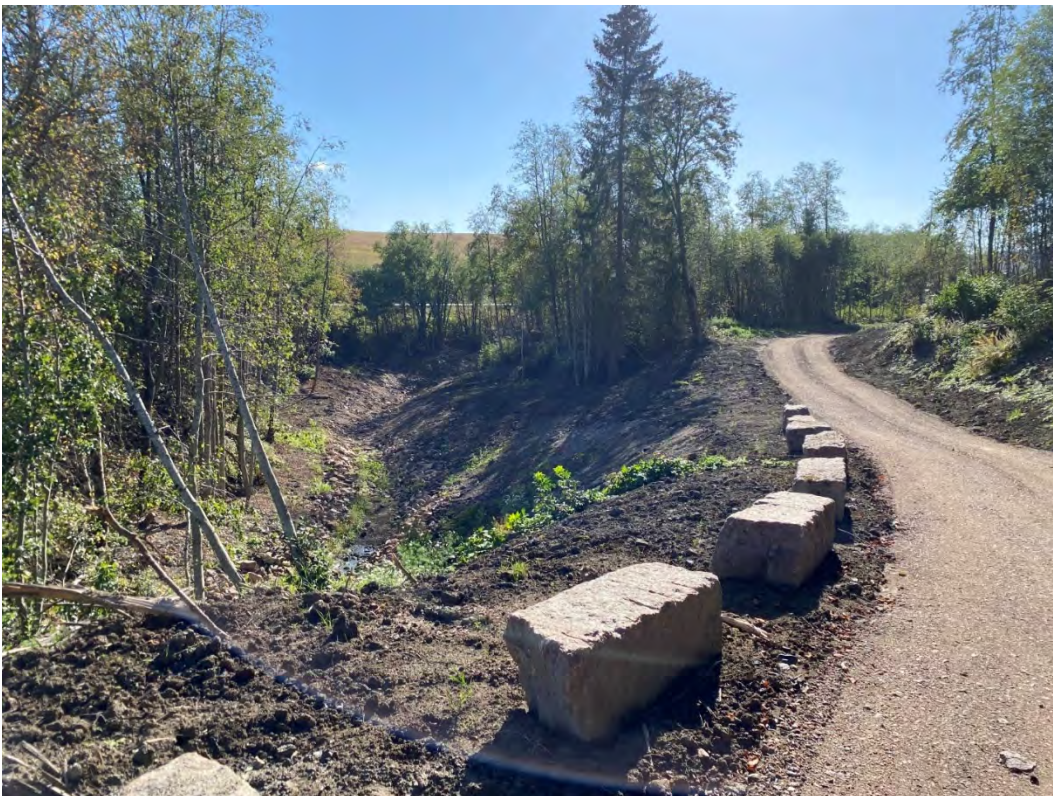
Figur 77: Bildet viser skogsbil vei langs Engelstadbekken. Bildet tatt fra ca. P0 og i medstrøms retning

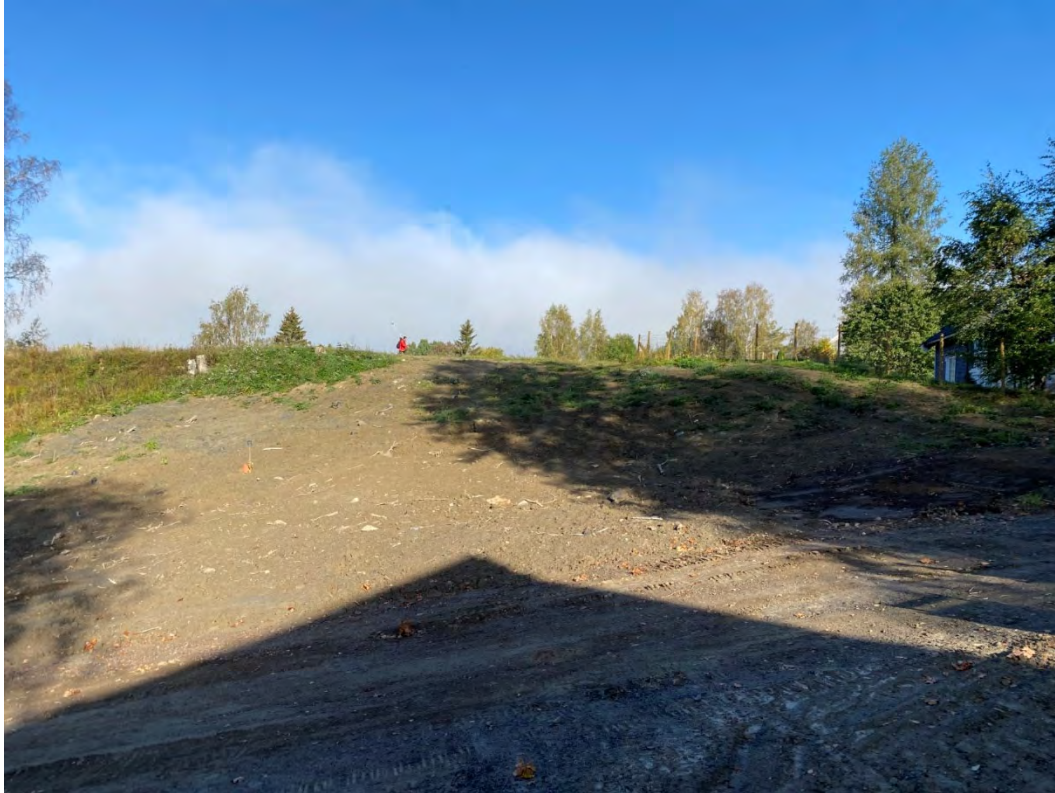
Figur 85: Avlastning ved Nannestadvegen 134 (bolig til høyre i bildet)

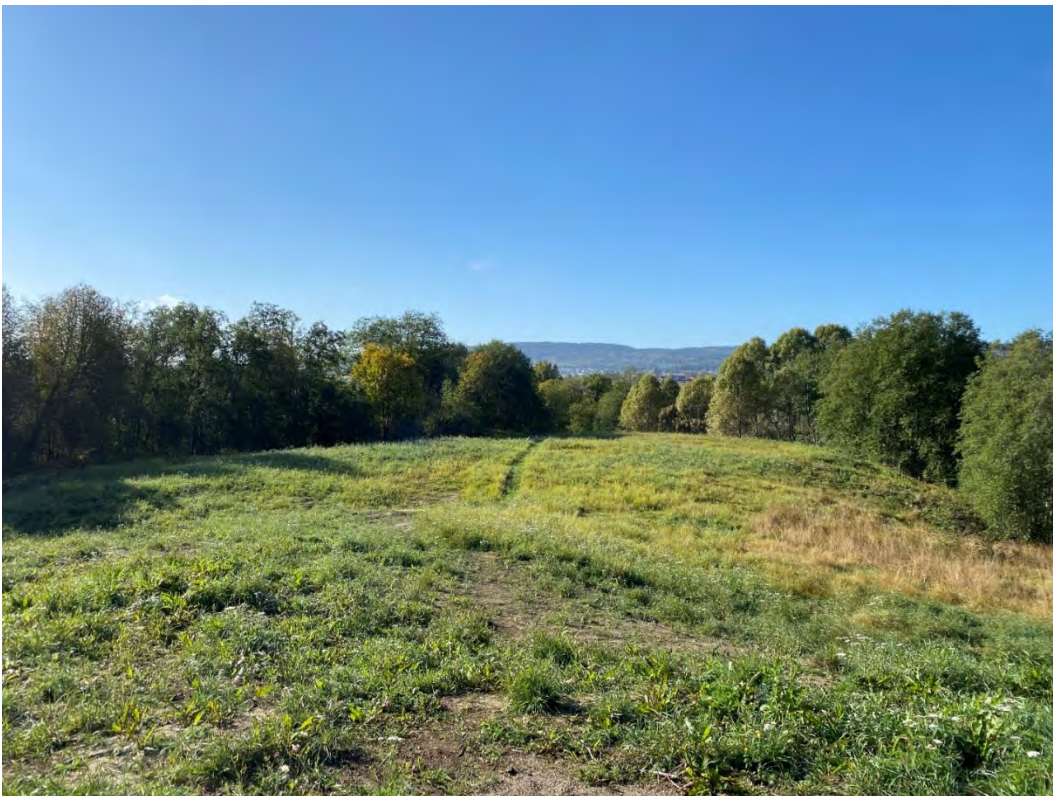
Figur 94: Avlastning ved Senepsrud gård. Bildet er tatt mot sør.

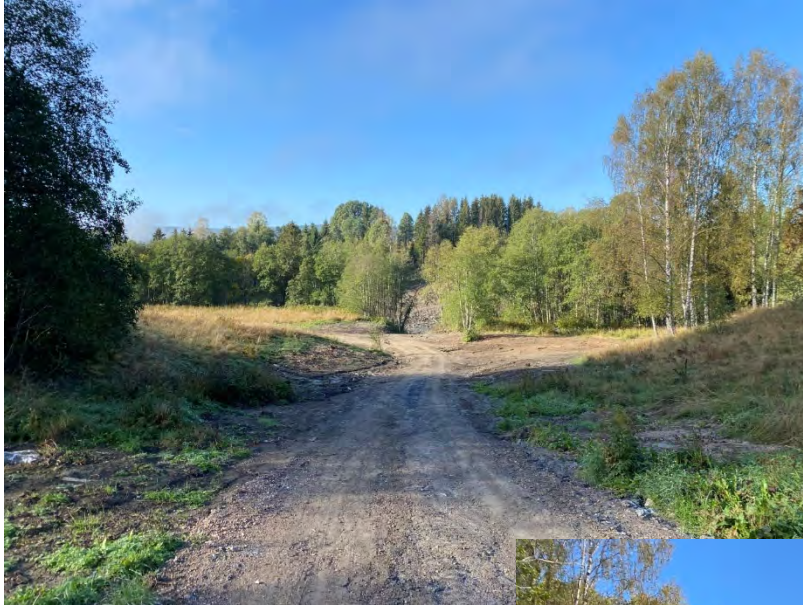
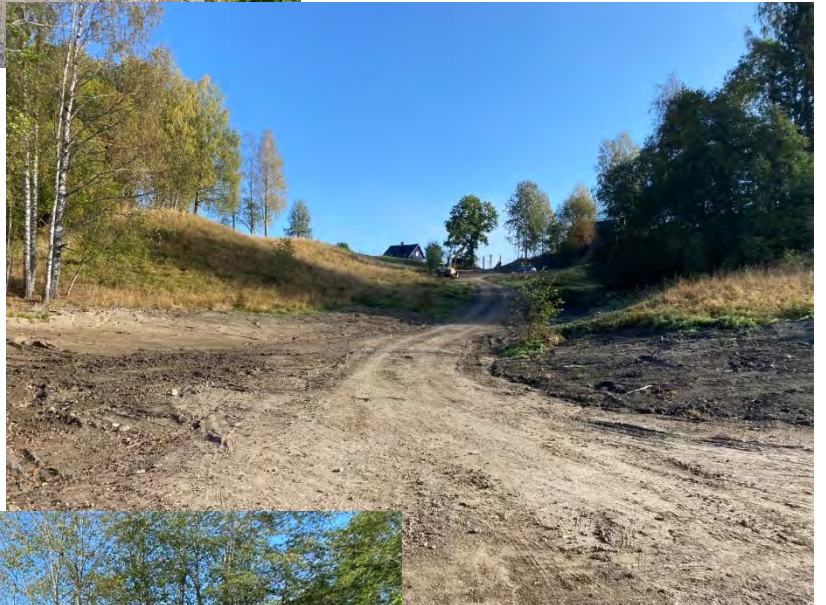
Figur 95: Driftsveien forsterket og etablert etter avtale med grunneier. Anleggsveien ned til Leirbekken ved P650 venstre side, står igjen pga. eventuelt fremtidig vedlikehold av sikringstiltaket i Leirbekken.
