## Befaringsnotat Nannestad våren 2025

Norconsult har fått i oppdrag av NVE å utføre en forenklet soneutredning av 40 utvalgte faresoner for kvikkleire i Nannestad og Ullensaker kommune. Denne typen soneutredning er en mellomting mellom en generell oversiktskartlegging og en mer detaljert soneutredning som beskrevet i NVEs veileder 1/2019.

Oversiktskart med observert erosjonsgrad og befaringsbilder

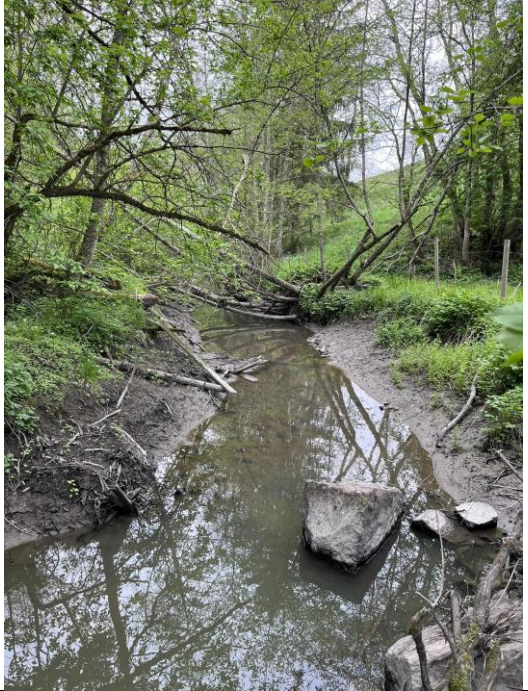
| Bilde nr. | Bilde | Kommentar |
|---|---|---|
| 55 | | Lite erosjon |
