9. VEDLEGG

Utglidning Skjenstad avfallsdeponi

DATARAPPORT

DOK.NR. 20190781-01-R
REV.NR. 0 / 2020-03-09

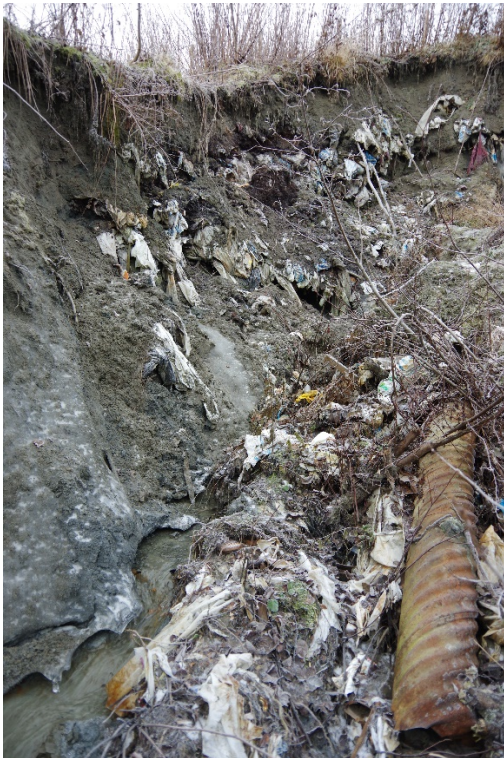
Figur 4 Skredbakkant, søppel har raset ned

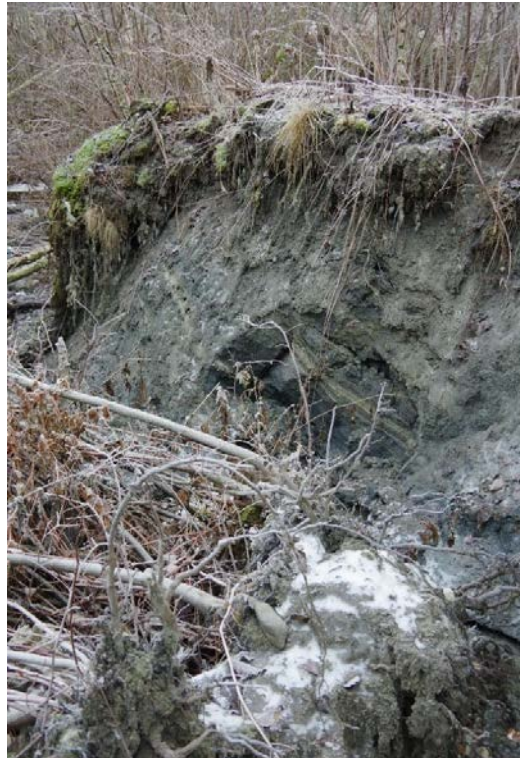
Figur 5 Skredkant mot sør

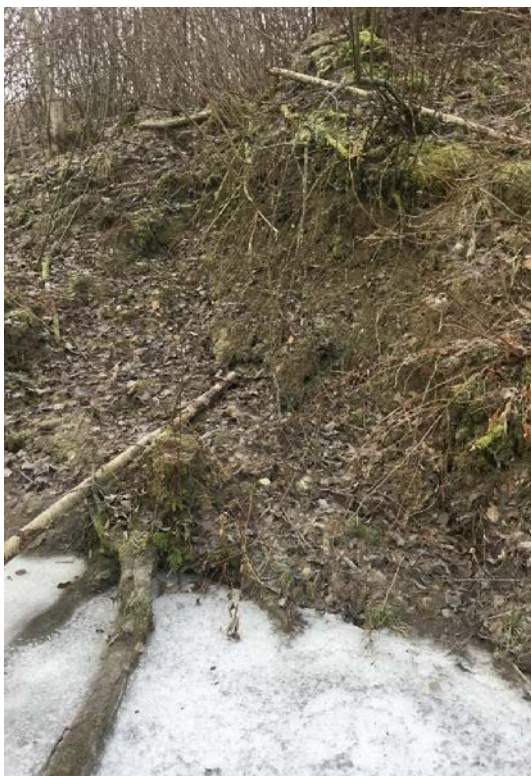
Figur 6 Overflate utglidninger langs Sagelva

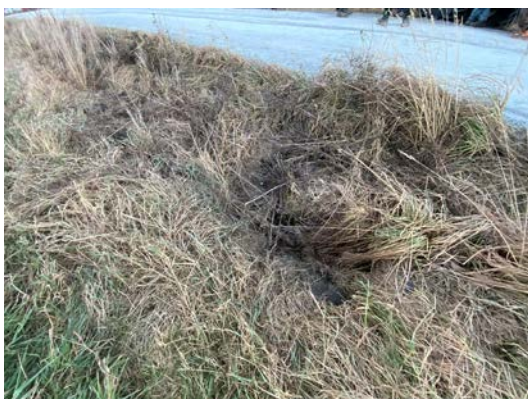
Figur 9 Status rundt kum

Det er ikke mulig å se i terrenget hvor massene har tatt vegen. Derfor er vår vurdering at det er hulrom nede i massene som har kollapset. Hulrommene har trolig blitt til over lang tid pga. utvasking av løsmasser rundt røret. Vår vurdering er derfor at det er samme bakenforliggende årsak til denne hendelsen som til skredet fra 2019. Vannet renner fremdeles i grunnen og forårsaker stadig større kavitasjoner. Hvordan situasjonen er under vegen og ellers langs røret er ikke mulig å si, men sannsynligheten er stor for at det kan være mer omfattende. All den tid det ikke utføres tiltak vil prosessen fortsette og i verste fall akselerere. Som et strakstiltak kan vegen legges om akkurat rundt det kritiske partiet (se Figur 8). Ellers er det fremdeles omlegging av bekken som vil være det permanente tiltaket som stopper prosessen. I tillegg til tidligere beskrevet tiltak i området bør det vurderes å også grave opp rørtraseen og fylle igjen eventuelle andre hulrom slik at synkehull unngås i fremtiden.

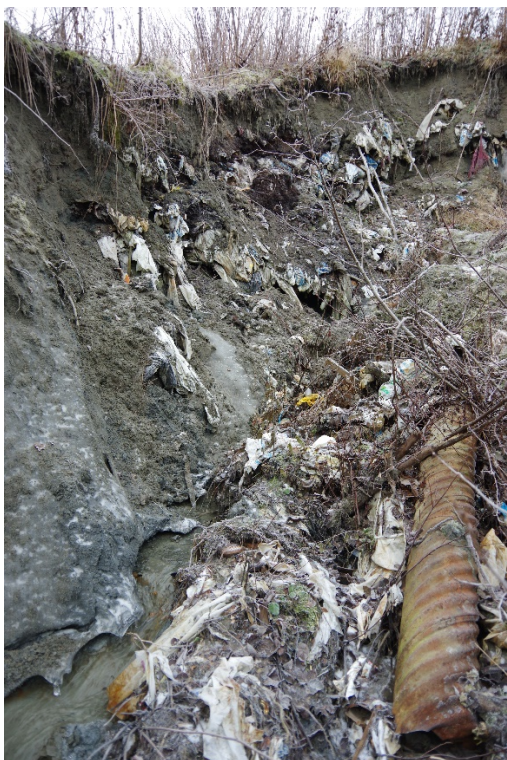
Figur 4 Skredbakkant, søppel har raset ned

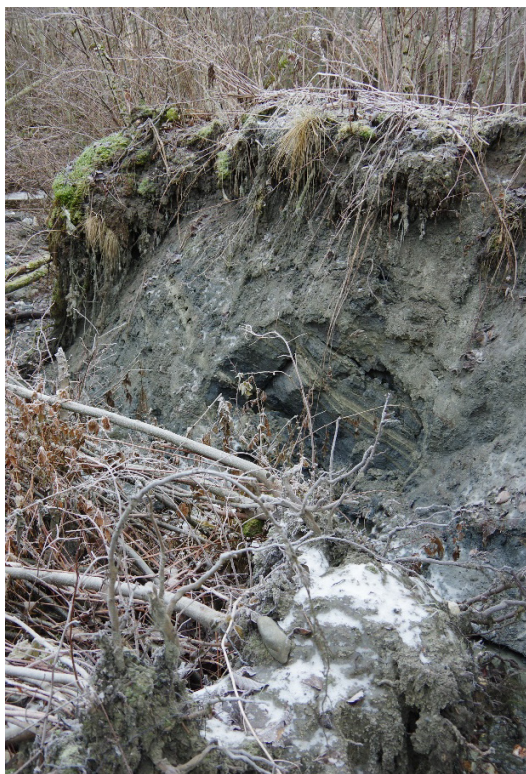
Figur 5 Skredkant mot sør.

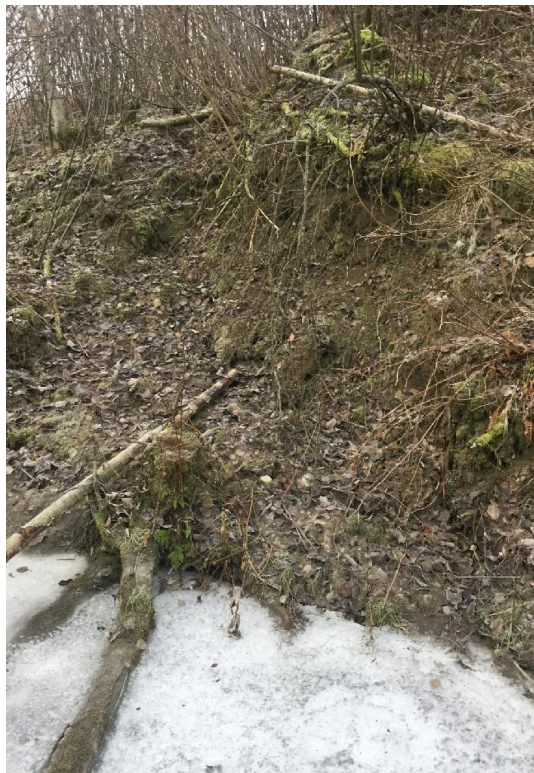
Figur 6 Overflate utglidninger langs Sagelva

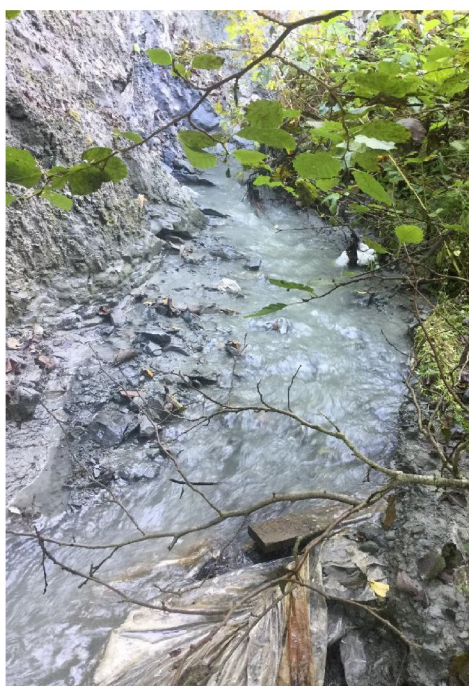
Figur 9. Vann med utvasket finleirmasser.
