Til: Lillestrøm Kommune  
v/ Kjersti Mikalsen, Solveig Tveter Bratlie  
Kopi til:  
Dato: 2024-05-03  
Rev.nr. / Rev.dato: 1 / 2024-05-22  
Dokumentnr.: 20230480-01-TN  
Prosjekt: Utredning av skredfare for Skibakkveien (Lørenfallet) og Tømmereggen (Frogner)  
Prosjektleder: Laura Rødvand  
Utarbeidet av: Laura Rødvand  
Kontrollert av: Håkon Heyerdahl

## Utredning av skredfare for Skibakkveien (Lørenfallet)

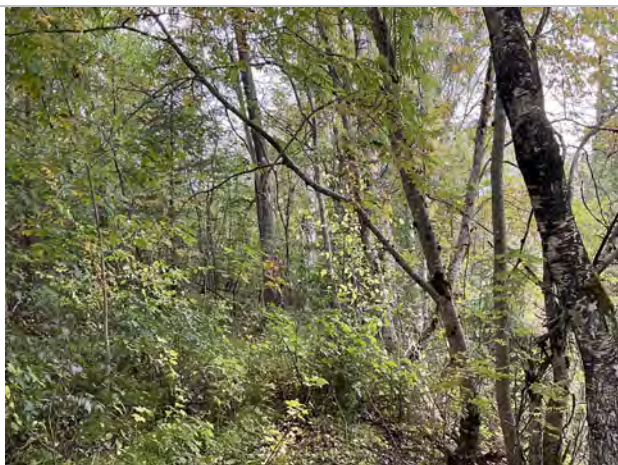
*Bilde 7. Noe tegn på sig i skråningen øst for Skibakkveien 12 (bøyde trestammer).*

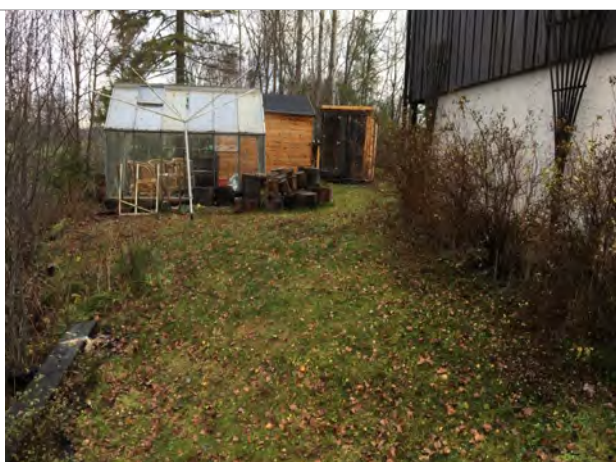
*Bilde 12: Plen nordvest for Skibakkveien 12. 2018.*

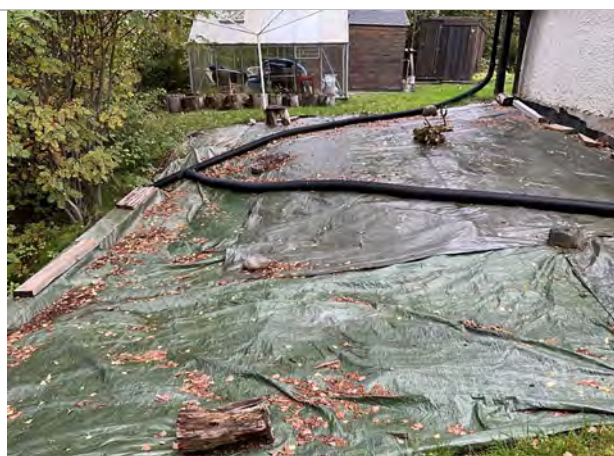
*Bilde 13: Tildekket plen nordvest for Skibakkveien 12. 2023.*

Dersom det forekommer telehiv i vinterhalvåret, kan dette forhindres ved at fundamentene sikres mot frost, for eksempel ved at det isoleres. En standard løsning er installasjon av markplater rundt huset og forbedring av drenasje rundt huset. Merk at noe forbedring av skråningsstabilitet kan oppnås samtidig, ved evt. utskifting av konvensjonelle masser med lette masser.

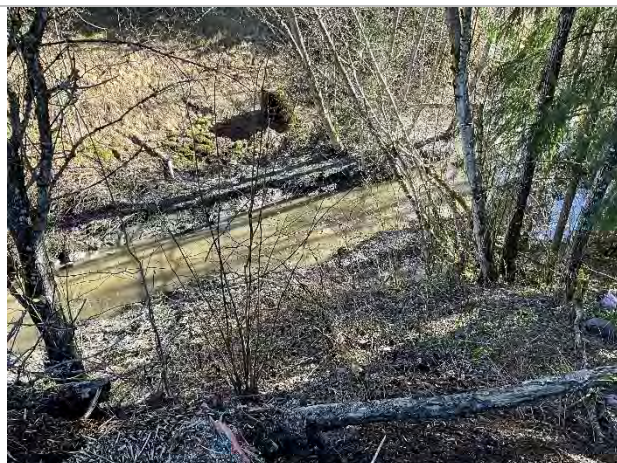
*Bilde 23. Bekken rett sør for plastret område.*

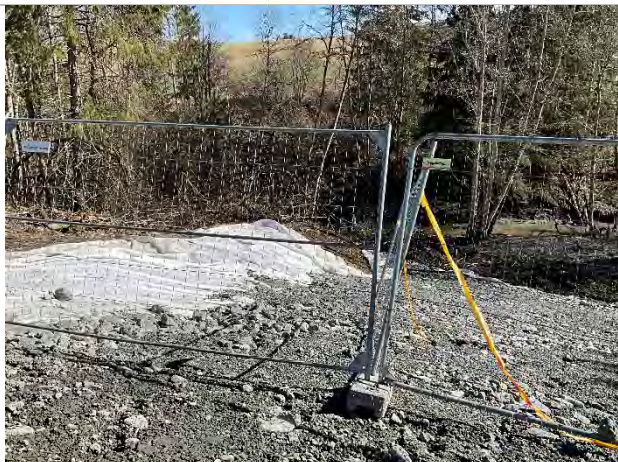
*Bilde 26. Det er lagt ut stabiliserende motfylling mellom pumpestasjon og bekken.*

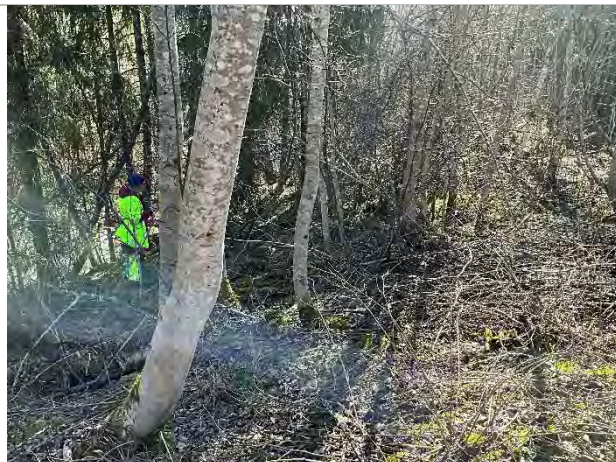
*Bilde 27. Bøyde trestammer tyder på sig i skråningen.*

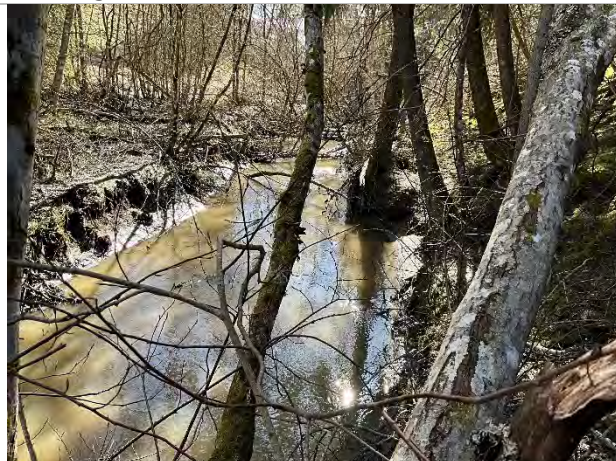
*Bilde 29. Litt erosjon på vest kanten av bekken. Sett mot sør.*

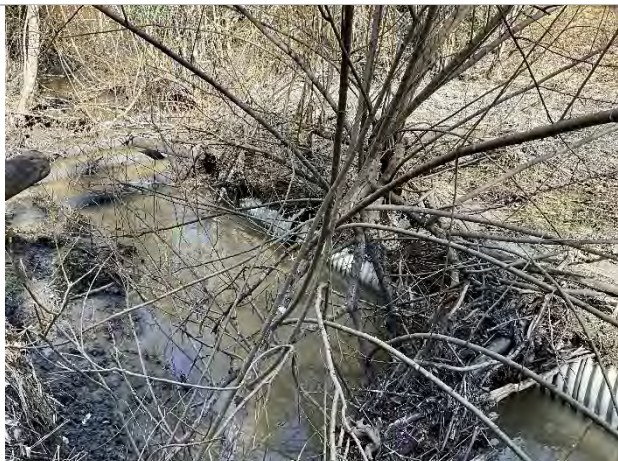
*Bilde 30. Det er plassert tømmer i bekken (ligger også mange stokker oppå kanten), kanskje det var tidligere en «bro» her. Det ligger også et stort rør i bekken, delvis tildekket av jord/busker. Bekken har erodert i vest kanten av bekken.*

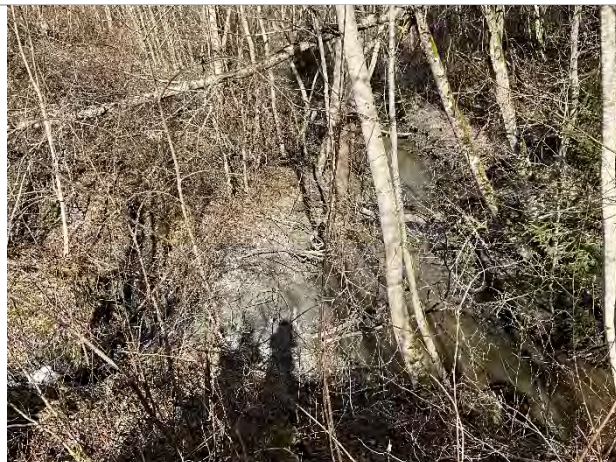
Bilde 33. Litt erosjon i bekken. Sett mot nord.

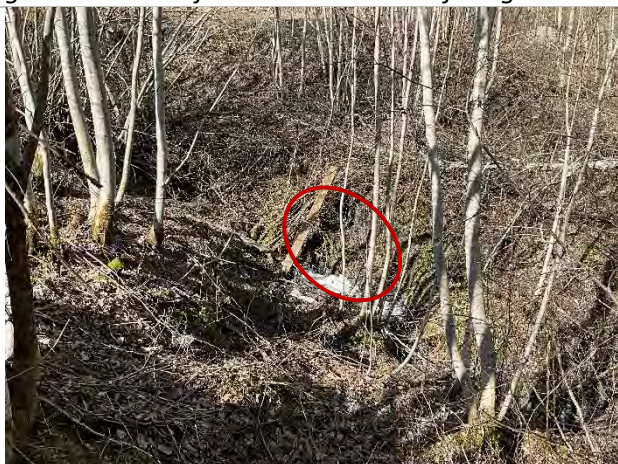
Bilde 34. Overflateglidning i sideravine-eksponert leire.

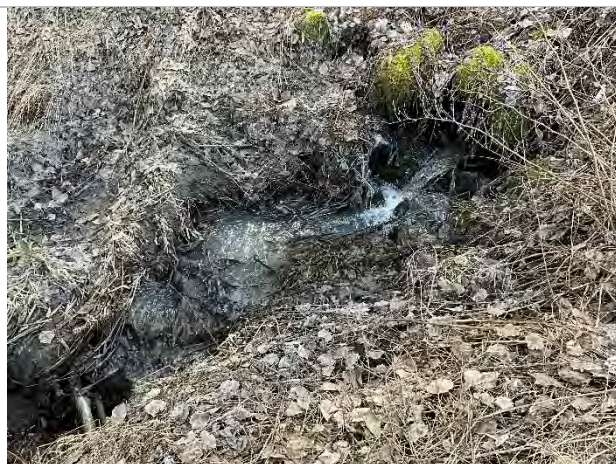
Bilde 35. Sideravine, med rør under skiløypa. Plastret med store stein nedenfor utløp av røret.

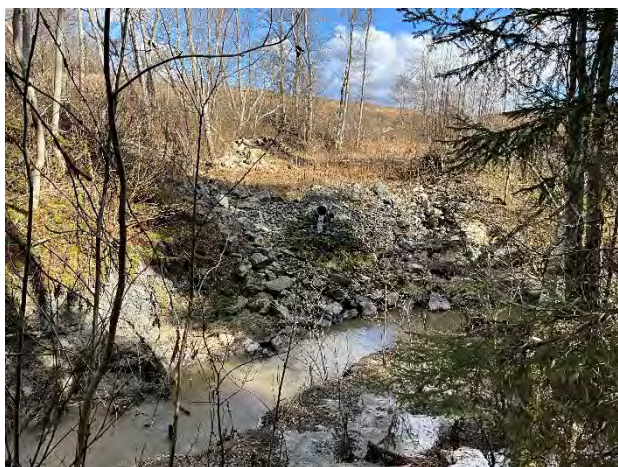
*Bilde 38. Avslutning av oppfylt (sikret) ravine. Stor steinplastret skråning; to rør med rennende vann på østsiden av bekken. Merk: eksponert leire (overflateglidning) på venstre side av bilde. Sett mot øst.*

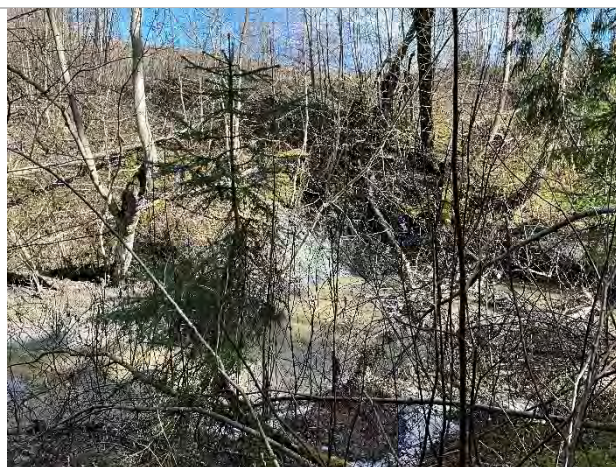
*Bilde 39. Overflateglidning og noe erosjon i yttersving av bekken, på østsiden. Eksponert leire.*
